Les essais de chargements statiques et dynamiques du viaduc de Millau

1. Introduction

2. Description succincte de l'ouvrage.

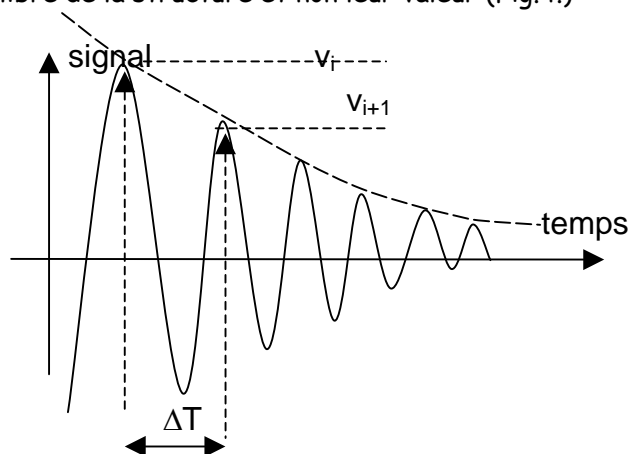
Figure 4: Détermination de l'amortissement structurel

- d'enregistrer des mouvements "significatifs" de la structure (quelques centimètres). La valeur de la charge appliquée puis lâchée, ou des déplacements n'a pas d'importance en soi; ce qui est utilisé au niveau des mesures, c'est l'évolution des déplacements lors de la vibration libre de la structure et non leur valeur (Fig.4.)

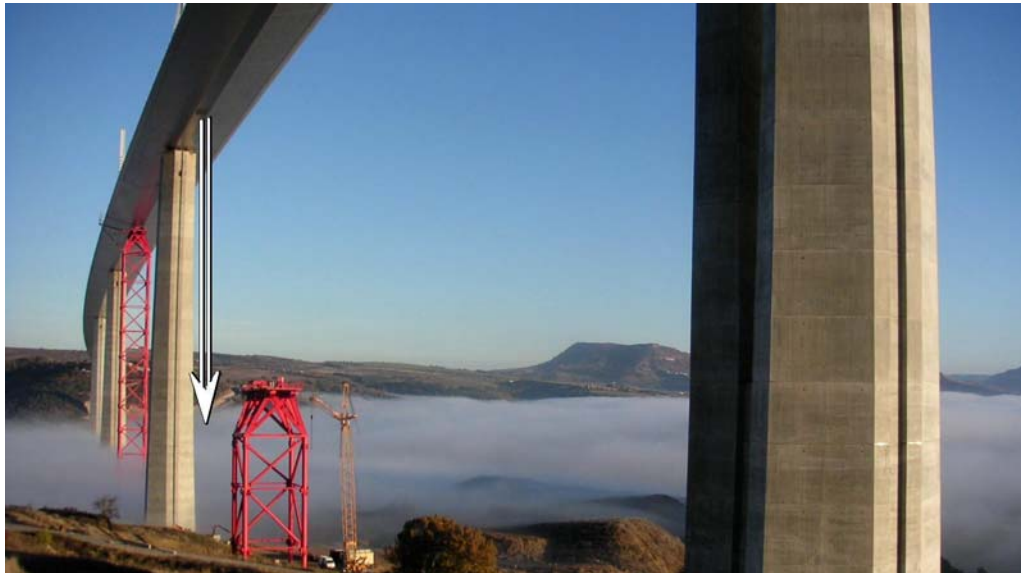
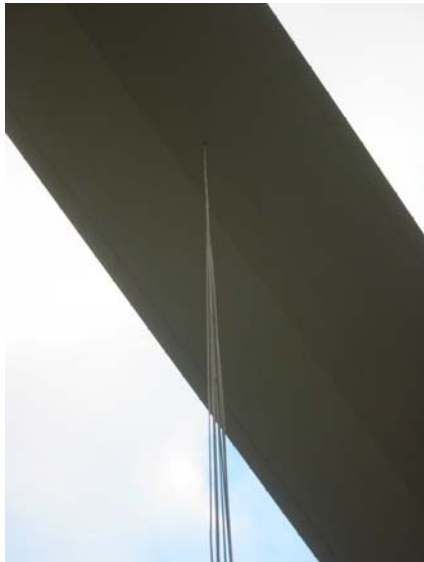
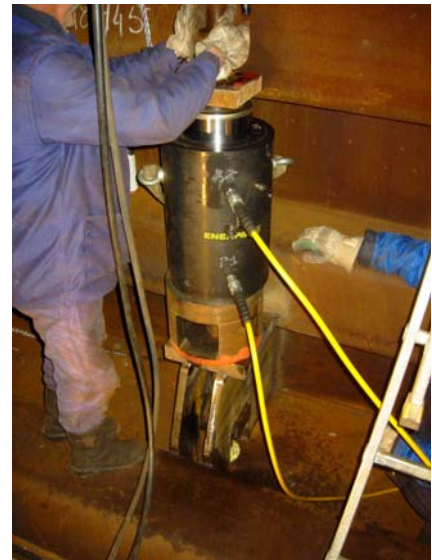
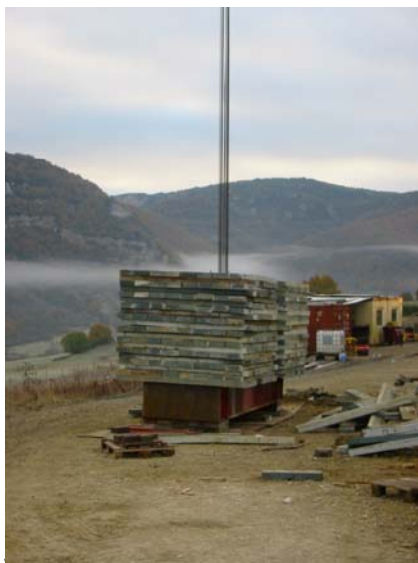
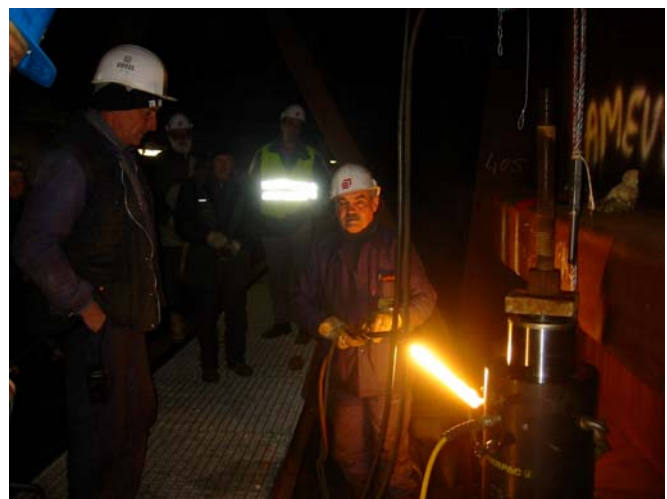
Photos 2: Dispositif d'ancrage de la charge au tablier

position du point d'ancrage du câble au tablier

Cable et lest constitué de rails de lancement

Vérin pour la mise en charge et ouvrier en n train de sectionner la barre avec un chalumeau.

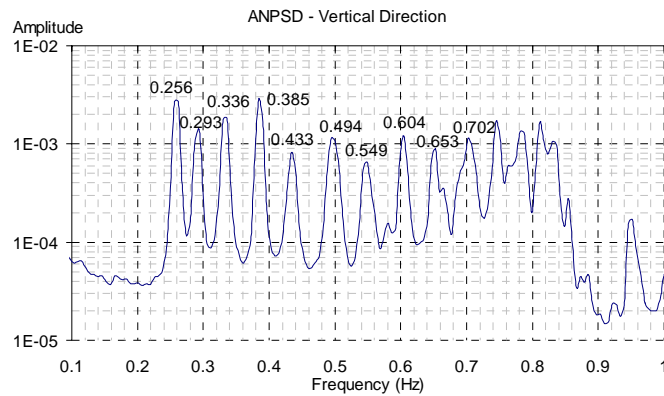
Figure 10 : exemple de densité spectrale de puissance de l'accélération verticale

Les enregistreurs étaient disposés sur l'ouvrage de manière optimale pour la mesure des vibrations verticales. L'analyse spectrale des signaux bruts a montré que quatorze modes verticaux pouvaient être clairement identifiés entre 0.2 Hz et 0.9 Hz (figure 10 et représentation des cinq premiers modes propres identifiés sur la figure 11).

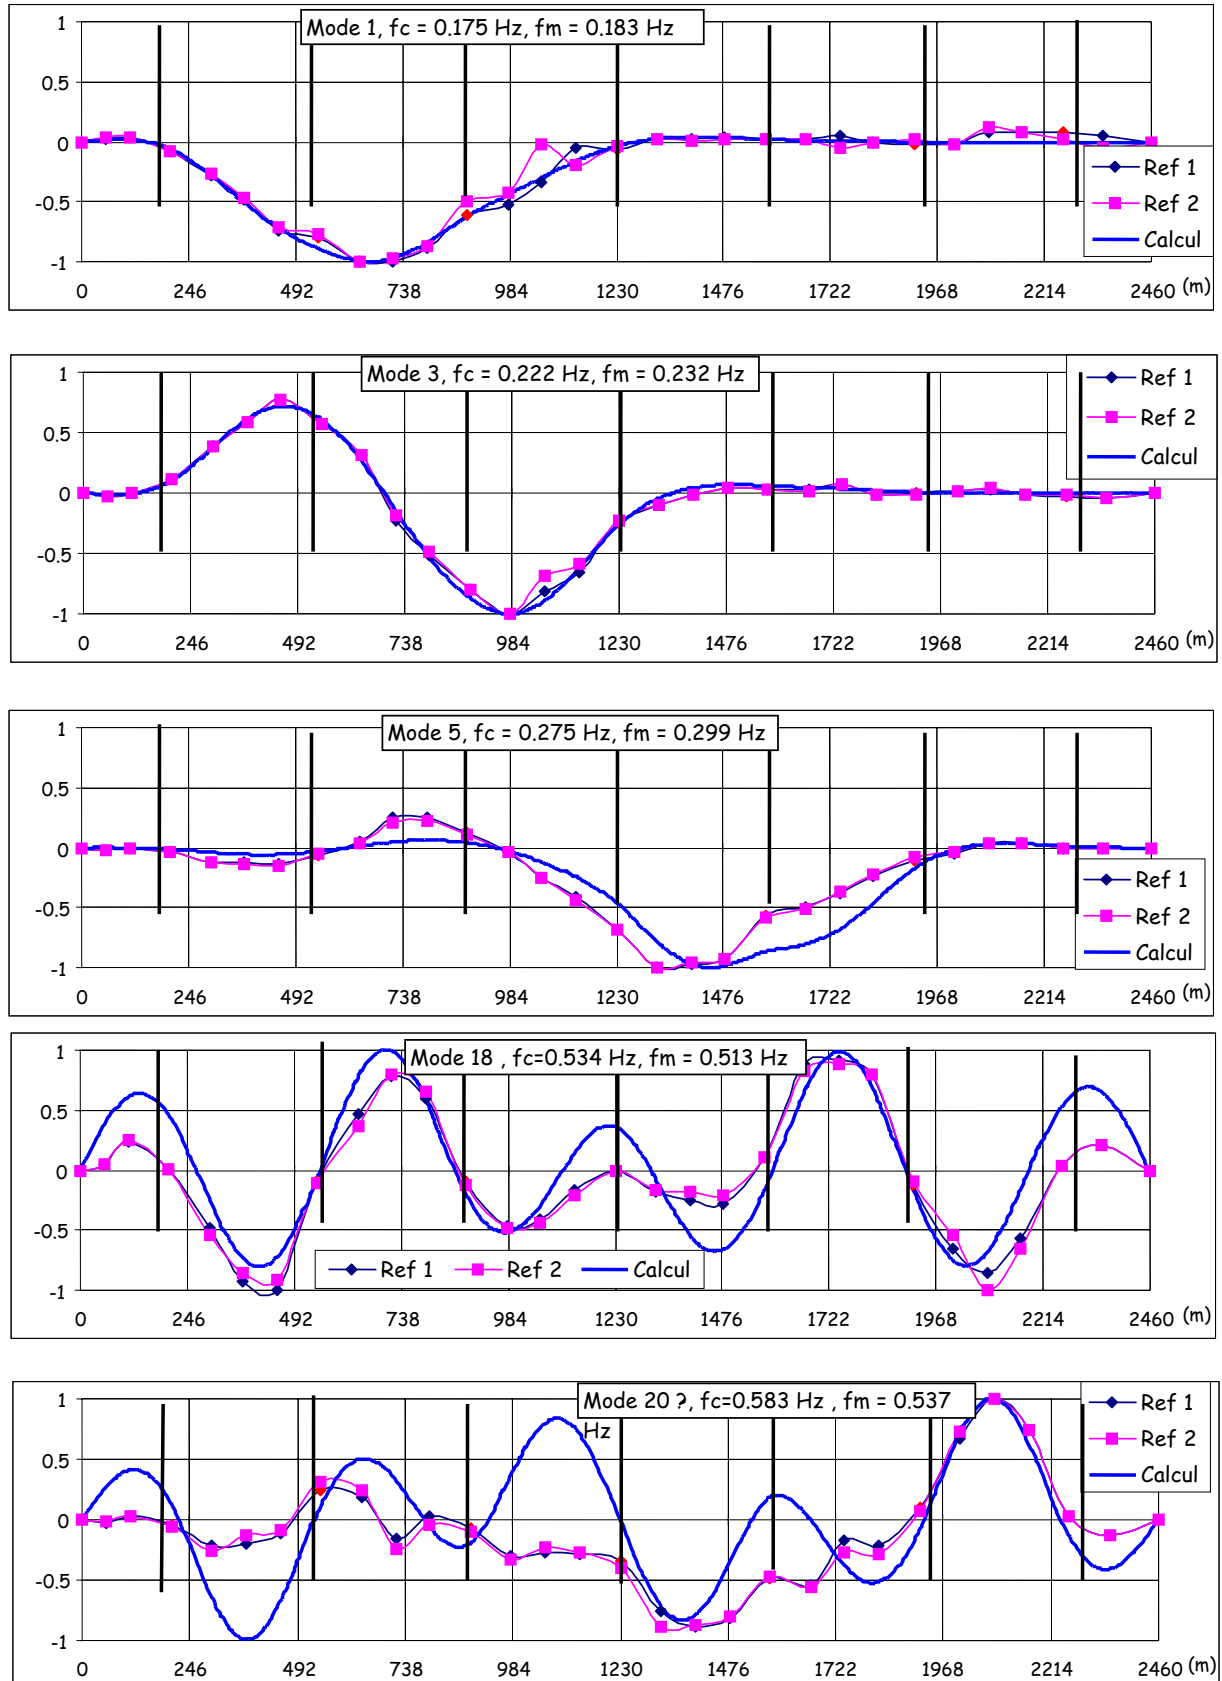
Figure 12: déformées modales des modes transversaux n° 1, 3, 5, 18 et 20 du tablier - Comparaison des mesures (réf 1 et réf 2) et des calculs (calc)

La comparaison des modes transversaux identifiés à partir des mesures avec ceux prévus par le calcul, figure 12 (modes 1, 3, 5, 18, 20) montre une bonne adéquation des déformées, parfaite sur les deux premiers modes, puis moins conforme au fur et à mesure de l'accroissement de l'ordre des modes. Pour le dernier mode transversal identifié, le 10^{ème} mode, qui correspond au 20^{ème} mode propre calculé de l'ouvrage mesuré sur le tablier, les deux déformées diffèrent notablement.

On peut remarquer que la participation des piles les plus hautes, P2 et P3, est très bien représentée dans le modèle de calcul dans les trois premiers modes où elles interviennent majoritairement, alors que la participation des piles moins hautes, qui intervient dans les modes d'ordre plus élevé, est moins bien rendue par le calcul. On peut donc raisonnablement supposer que les conditions de fondation des piles dans le sol, qui est sans doute relativement plus importante sur les piles "courtes" que sur les piles "longues", est à l'origine de ces différences alors que les raideurs des piles sont bien représentées dans le modèle de calcul.

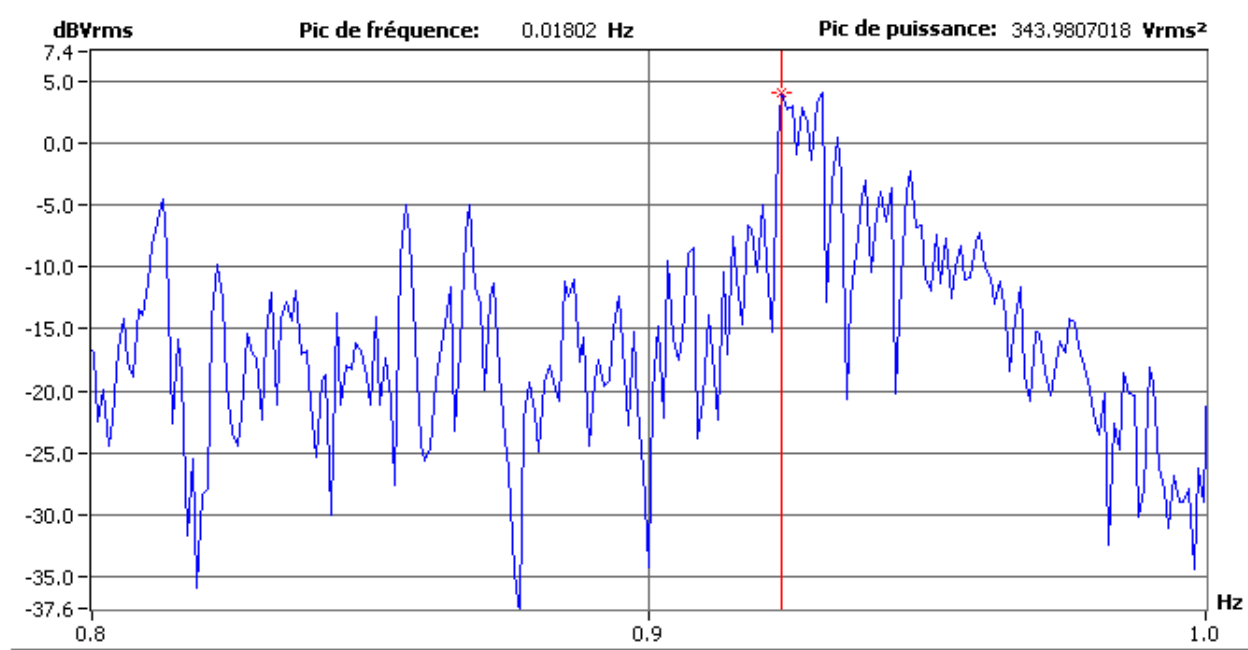
Figure 13 : Densité Spectrale de Puissance des signaux combinés pour la torsion du tablier

Les traitements réalisés avec les capteurs FEUP ont permis de faire ressortir les fréquences de 0,916 et 0,928 Hz, discernables aussi sur les capteurs C2, C4. On retrouve donc bien la "famille" des modes de torsion prévue par le calcul à ces fréquences, sans pour autant pouvoir identifier de manière individuelle chacun des modes de torsion.

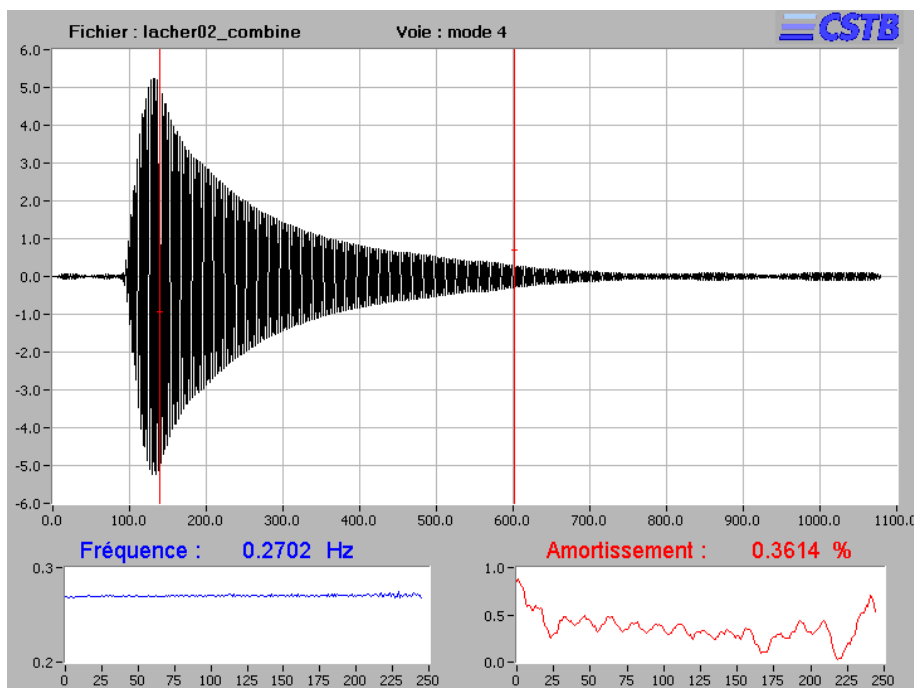
Figure 15 : Calcul de l'amortissement sur un signal temporel reconstitué après combinaison linéaire et filtrage passe bande

Ainsi sur la Figure 15 il apparaît clairement que dans la période sélectionnée pour l'analyse l'amortissement varie. Il est plus élevé en début de signal pour les amplitudes importantes, il se stabilise à une valeur moins élevée vers la fin du signal, quand les amplitudes sont plus modérées. La valeur moyenne de l'amortissement donnée comme résultat dépend donc plus ou moins de la gamme d'amplitude choisie pour la mesure, selon le mode. L'exemple des modes 4 et 6 est donné figure 16. Les amplitudes sont indiquées en unités après combinaisons linéaires de plusieurs signaux, elles ne correspondent donc pas à des unités physiques.
